## G. LES CYCLISTES

### 1. LA CIRCULATION CYCLISTE

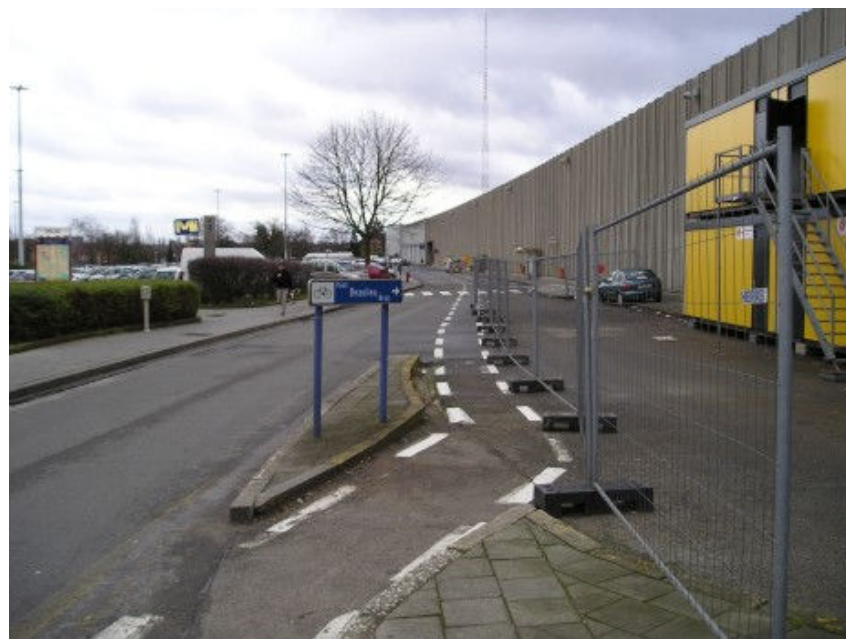
*Avenue Cockx : plutôt que de suivre le tracé de l'avenue, le cycliste est invité à un détour le long des infrastructures de Delta. Une boucle peu convaincante et pas nécessairement plus confortable.*

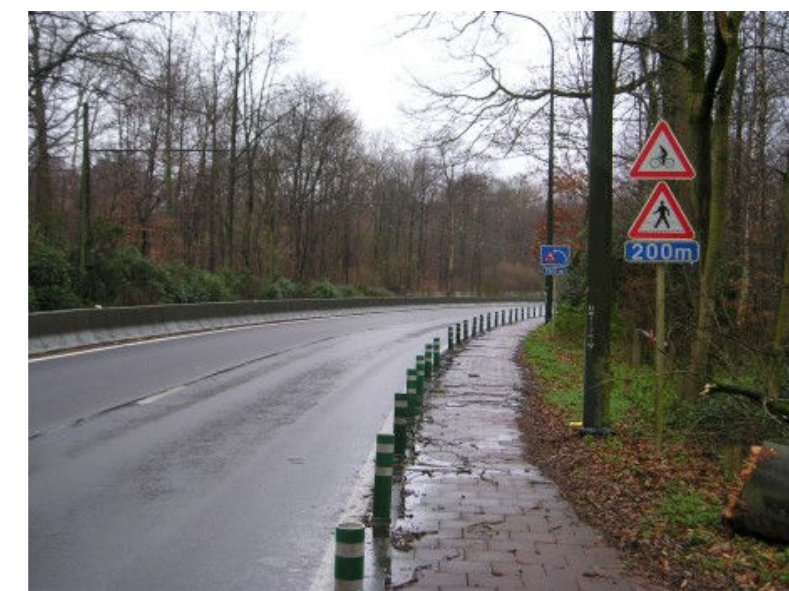
*Avenue de Tervueren : outre un état incertain, la piste cyclable avoisine directement un axe où le trafic est rapide.*

- plusieurs pistes sont anciennes et accumulent de ce fait les dégradations (avenue Herrmann Debroux, chaussée de Tervueren) ; d'autres (chaussée et avenue de Tervueren) présentent des sections directement exposées à un trafic rapide (70 km/h) ;
